Det finns en risk för fel på tryckladdade pulversläckare tillverkade 2007 och fram till oktober 2008. Felet innebär att ventilspindeln sitter fast och inte kan tryckas ner med avtryckaren. Ventilen kan då inte öppnas och släckaren är obrukbar. Felet har upptäckts på ett mycket litet antal släckare men samtliga släckare tillverkade under aktuell period ska kontrolleras.

Tillämpning och allmän information

Kontroll och utbyte av avtryckare

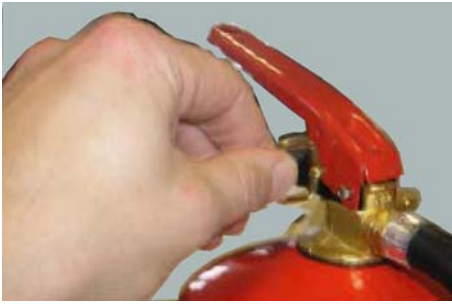
1. Dra ur säkerhets sprinten

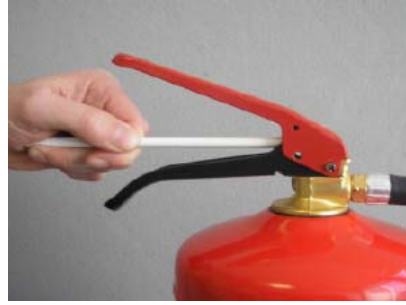
2. För in mätverktyget för att mäta ventilspindelns höjd

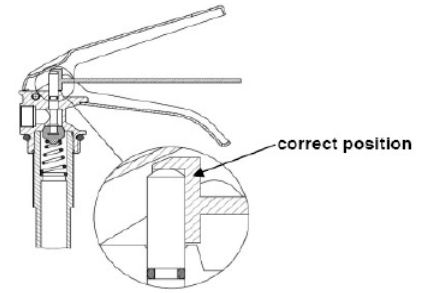
3. Placera verktyget över ventilspindelns

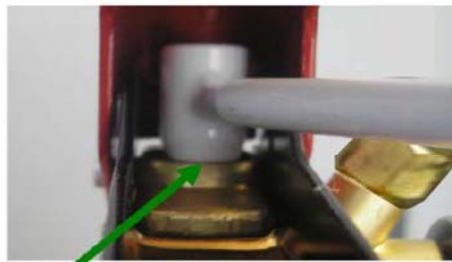
Inget glapp = OK

4. Kontrollera mellanrum mellan avtryckare och ventil.
Om det är glapp mellan verktyg och ventilhus ska avtryckaren bytas

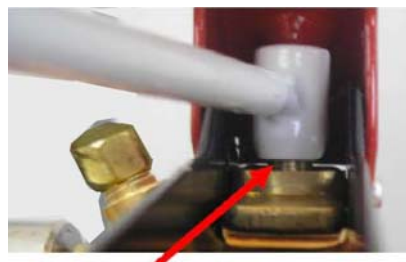
Glapp = Inte OK

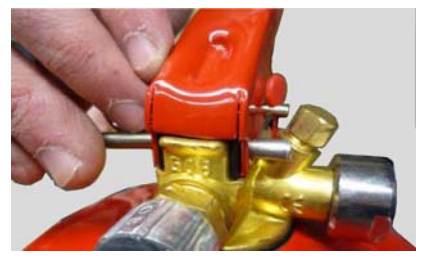
5. Slå ur fjäderpinnen med dorn och hammare

Vid byte av handtag:

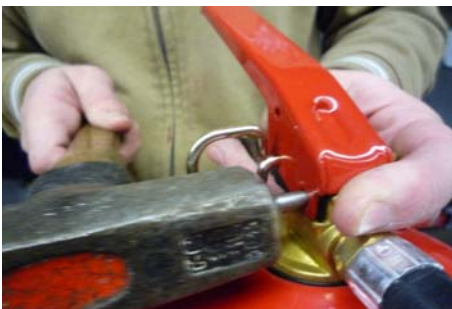
6. Montera fast den nya avtryckaren

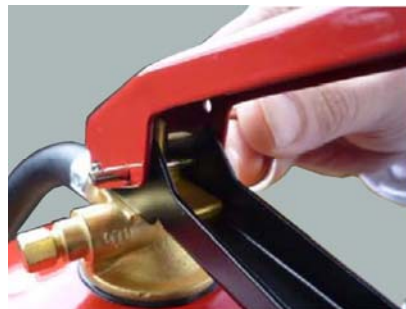
7. Montera säkringssprint

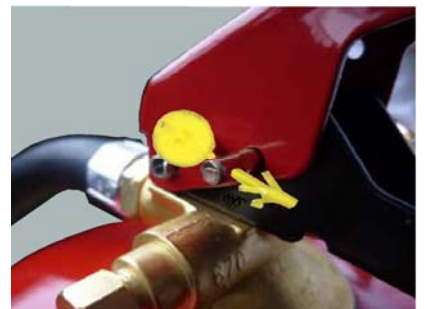
8. Plombera

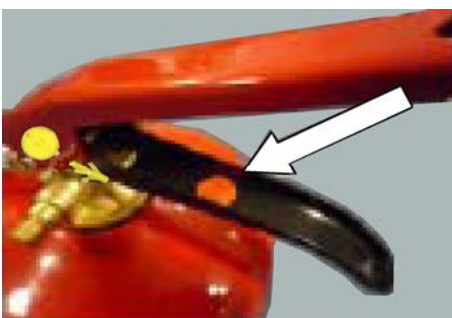
9. Fäst kontrollmärke på bärhandtagets insida

Efter kontroll och ev åtgärd ska avtryckaren märkas med röd dekal så att det tydligt framgår att kontrollen har skett.
